PLAN D'INTERVENTION EN INFRASTRUCTURES ROUTIÈRES LOCALES

MRC DE RIVIÈRE-DU-LOUP

RAPPORT D'ÉTAPE 2 (BILAN DE L'ÉTAT DES CHAUSSÉES)

**MRC de Rivière-du-Loup
(version définitive)**

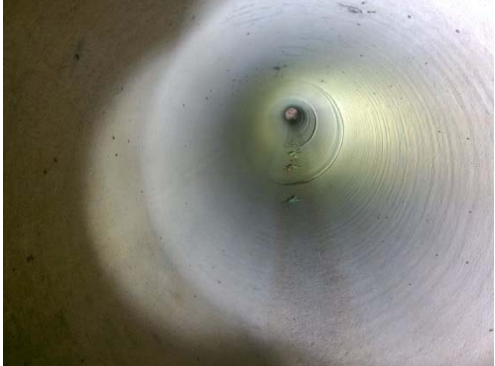
Classe d'état	Ponceau et matériau	Route	Remarque	Photo
A	760 (TBA)	2 ^e Rang (Saint-Antonin)	<ul style="list-style-type: none"> • Joints bien assemblés • Rectiligne • Aucune déformation

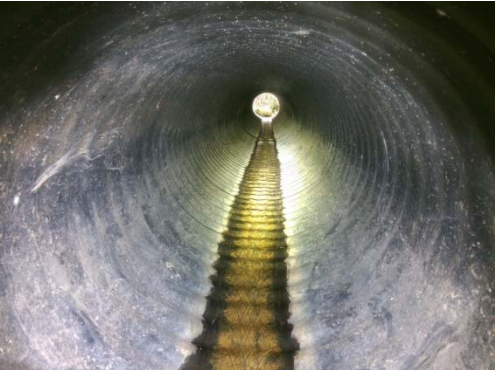
A	1800 (PEHD)	2 ^e Rang (St-Modeste)	<ul style="list-style-type: none"> • Joints bien assemblés • Bon écoulement • Aucune déformation

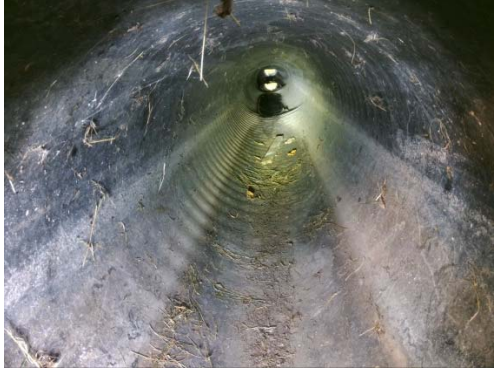
C	1914 (PEHD)	Chemin du Lac (Saint-Antonin)	<ul style="list-style-type: none"> • Déformation localisée • Joints bien assemblés

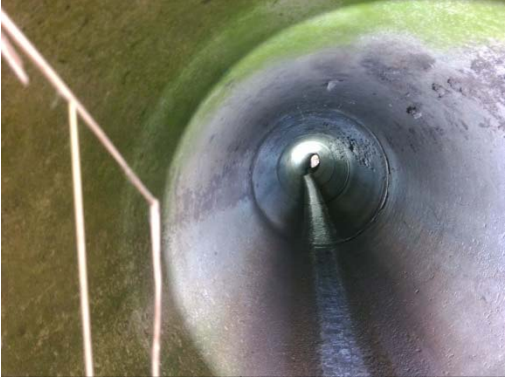
C	3600 (TBA)	Chemin des Raymond (RDL)	<ul style="list-style-type: none"> • Joints légèrement décalés • Sections désaxées à l'aval • Bon écoulement des eaux

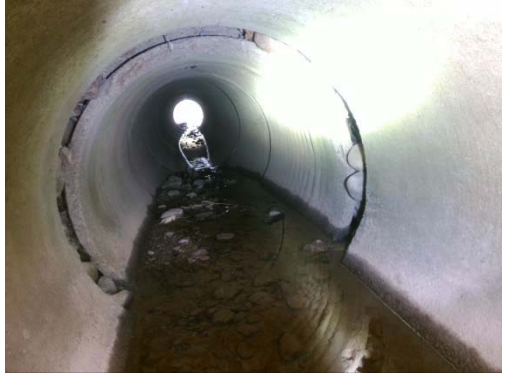
E	142 (TBA)	2e Rang (St-Antonin)	<ul style="list-style-type: none"> • Joints très décalés avec infiltration de matériaux • Matériaux se vident dans le ponceau (risque de cheminée)

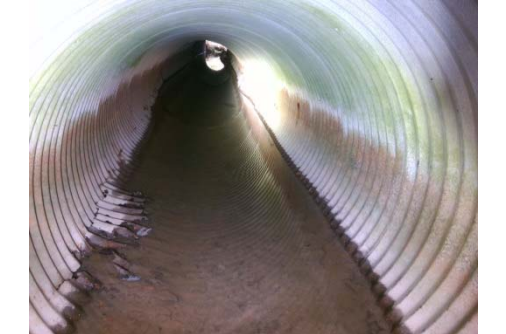
E	105 (TTOG)	Chemin du Lac (NDdP)	<ul style="list-style-type: none"> • Radier rouillé et perforé • Déformation localisée importante • Avis à l'ingénieur !!!

Parmi les 160 ponceaux inspectés, 14 d'entre eux possèdent la mention « avis à l'ingénieur ». Cette note signifie que ces ponceaux sont dans un état très critique et qu'ils doivent être suivis de très près, car leur intégrité est en cause. Une intervention urgente peut être nécessaire afin d'assurer la sécurité des usagers de la route. Le tableau ci-dessous énumère ces ponceaux très endommagés, et les fiches complètes de chacun de ces 14 ponceaux critiques sont présentées à l'annexe B du présent rapport. Des photos montrent la problématique principale pour chacun de ces ponceaux.
